Verlijmde gevelplaten laten los

Vervormingen leiden tot splijtende achterconstructie

Tekst en beeld: Ir. J.H.Th.O. Kettlitz, Kettlitz Gevel- en Dakadvies

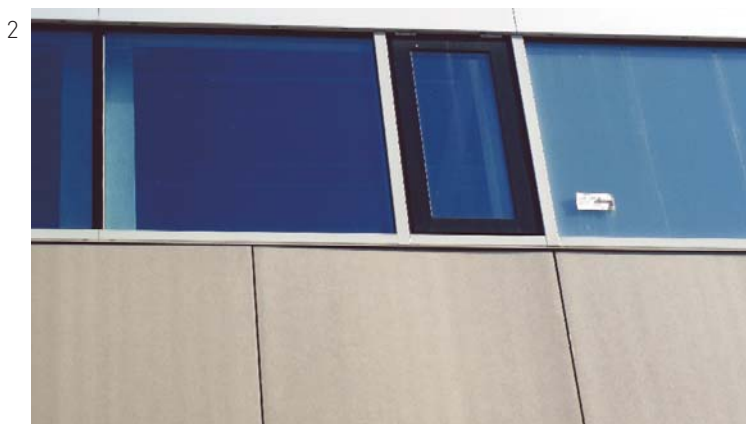
Bij een recent gerealiseerd kantoorpand is een gevelplaat naar beneden gevallen. Verder zijn op meerdere plekken bij door de zon beschenen geveldelen 'openstaande naden' tussen deze elementen geconstateerd, waardoor ze licht 'schotelen'. Men vreest voor meer loskomende elementen.

1. Aanzicht van een deel van het kantoorgebouw.
2. Hier is duidelijk te zien dat sommige gevelplaten licht schotelen.
3. Gespleten houten achterconstructie ter plekke van een verticale voeg.
- 4/5. Achterconstructie na het verwijderen van een element. Vezelcementresten hechten nog aan het hout.

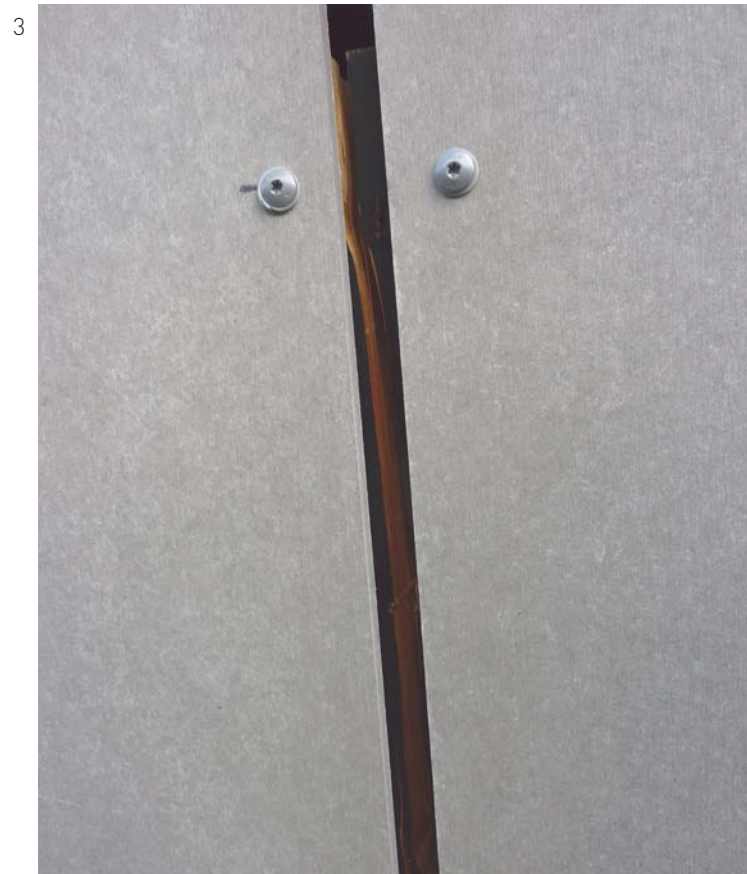
De licht schotelende platen zijn met enige kracht te verwijderen. De onthechting blijkt hierbij op te treden in het vezelcement. Op de achterliggende constructie blijft over de lengte van de lijmrups een dunne laag van dit materiaal achter. De houten stijlen blijken ter plaatse over hun hoogte vrijwel geheel doormidden gespleten te zijn. De spleet loopt hierbij via de gaten waarmee het hout aan de achterliggende constructie is bevestigd.

De conclusie is dat door de min of meer starre lijmvverbinding van de vezelcementplaten aan de houten stijlen, deze stijlen bezwijken door het overschrijden van hun treksterkte als gevolg van het krimpen van deze platen door variaties in vochtgehalte en oppervlakte-temperatuur.

Bij het betreffende project zijn de gespleten of anderszins beschadigde houten delen vervangen door overeenkomende houten delen van gewolmaniseerd vurenhout. Ter plaatse van de gebouwdilatatie is de gevelconstructie gedilateerd. De direct aan de buitenlucht en zon blootstaande houten delen zijn duurzaam afgedekt om de invloed van uv-straling te minimaliseren en om de nat/droogwisselingen te beperken.
