# Beginnende corrosie bij rvs-gevelplaten

Bij een schoolgebouw afgewerkt met roestvast staal gevelplaten wordt over delen van het oppervlak corrosie geconstateerd. Schoonmaken haalt niets uit: kort na elke reiniging komen zowel de vervuiling als de corrosieve aantasting snel weer terug.

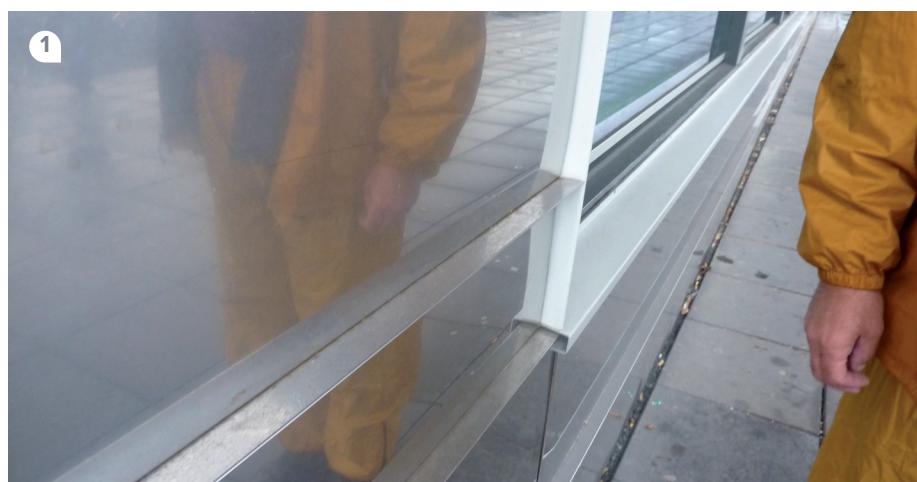
Als naar de vorm van de ‘felsplaten’ wordt gekeken, is het snel duidelijk dat ook deze een extra zware belasting oplevert. De felsen liggen horizontaal, waardoor restwater na regenval op de ‘felsen’ blijft liggen. Dit zorgt ervoor dat de agressieve deeltjes niet wegspoelen en de zuurstof niet bij het rvs kan komen. Door reacties die zo kunnen plaatsvinden tussen de chloriden en het water kunnen zure stoffen worden gevormd. Bovendien verdampt dit water en blijven de opgeloste

**1 //** Op de horizontaal liggende 'felsen' van de rvs-gevelplaten blijft na regenval restwater achter. Agressieve deeltjes spoelen hierdoor niet weg en zuurstof kan niet bij het rvs komen.

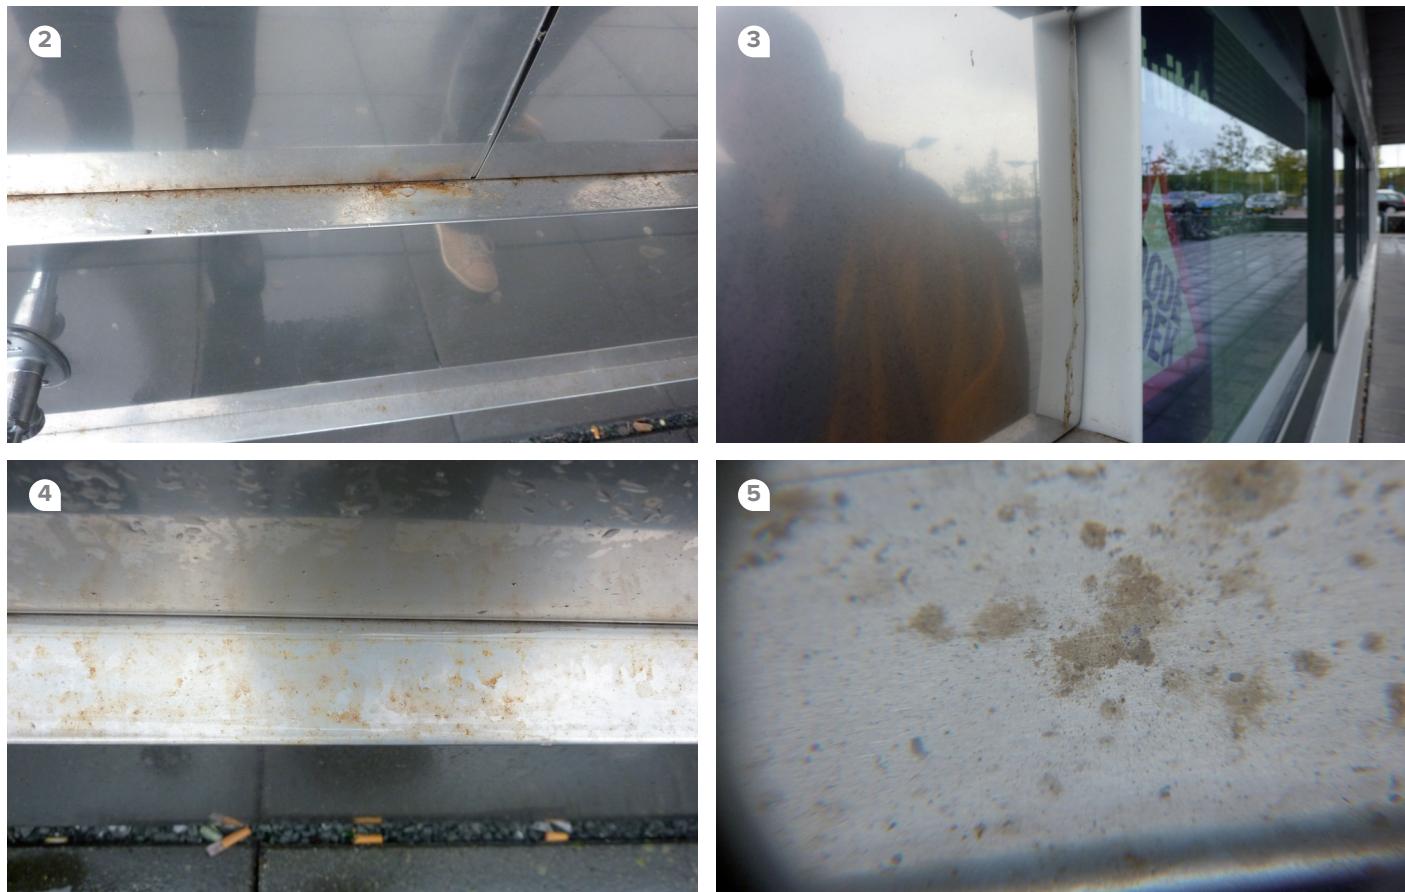
agressieve bestanddelen achter. Daarnaast schermen de ‘felsen’ de direct eronder liggende plaatdelen af van de reinigende werking van afstromend regenwater. Ook hier neemt de mate van vervuiling extra snel toe. Deze aantasting openbaart zich in eerste instantie in de vorm van bruine vlekken (ook wel theevlekken genoemd). Later kunnen er ook kleine putjes ontstaan. Er zijn dus twee verzwarende invloeden van toepassing op de ontstane schade: de locatie en de vormgeving van de gevelafwerking.

**2 //** Het gevolg: vervuiling en corrosieve aantasting, die zelfs na diverse schoonmaakacties hardnekkig blijven terugkomen. **3 //** Een roestspoortje vanaf het einde van de 'fels'. In eerste instantie van invloed op het uiterlijk van de gevel, maar op lange termijn bekort het de levensduur van de geveldelen. **4 //** Hoewel de aantasting zich eerst openbaart in de vorm van 'theevlekken', kunnen er later ook kleine putjes ontstaan. **5 //** Na elke reiniging lijkt de gevel schoon. Bij nadere bestudering onder een vergrootglas blijkt deze nog vol bruine vlekken te zitten. Dubbele reiniging heeft meer resultaat.

Er is een beduidende winst te behalen door de wijze van reiniging beter af te stemmen op de bestaande situatie en op de specifieke eisen die het rvs in zijn toepassing hieraan stelt. Er moet dan worden gekozen voor een dubbele reiniging. Eerst wordt gebruikgemaakt van een product dat de oppervlaktespanning van het gebruikte water verlaagt. Verder is het noodzakelijk dat chloriden en andere corrosieve producten bij de reinigingswerkzaamheden worden verwijderd. Hiervoor is een middel nodig dat circa 2 procent fosforzuur of salpeterzuur bevat.

Daarna dienen de plaatsen op de gevel waar het rvs enigszins is aangetast, te worden behandeld met een middel dat de beschadigde beschermlaag zo goed mogelijk herstelt. Naspoelen met overvloedig water is noodzakelijk om ervoor te zorgen dat de toegepaste zuren in het schoonmaakmiddel geen langdurige werking op het rvs hebben.
