*Constructieve veiligheid van oude gevels wordt urgent*

# Vidomes pakt alle ‘verdachte’ kopgevels aan

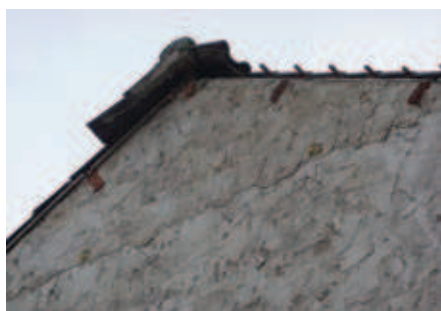
*Vlnr: Te weinig spouwankers, te korte spouwankers en slecht hechtend metselwerk (beeld: M. Ebberink)*

ankers waren geplaatst. En ik ontdekte dat de spouw boven in de gevel breder was dan onderin, terwijl de spouwankers wel overal even lang waren. Boven de gootlijn waren alle ankers te kort om de spouwbreedte te overbruggen en om te kunnen worden verankerd in het gemetselde buitenblad. Onder die lijn zaten de ankers wel vast in binnen- en buitenblad." Ebberink concludeerde dat de oorzaak van deze gedeeltelijke instorting een combinatie was van slecht hechtend metselwerk, te korte spouwankers, een stormachtige wind en mogelijk het afwaaien van dakpannen, waardoor de wind in de spouw kon komen.

Op grond van het gevelonderzoek besloot Vidomes de beide kopgevels van de flat aan de Tubasingel opnieuw te laten opmetsele en te verankeren aan het binnenblad. Vervolgens bleek dat tien kopgevels van een naastgelegen complex dezelfde gebreken vertoonden. Ook daar zijn de buitenspouwbladen vervangen. Het onderzoek plus de werkzaamheden aan alle gevels die zijn aangepakt, hebben woningcorporatie Vidomes tot nu toe in totaal bijna € 700.000 gekost. Onderhoudsmanager

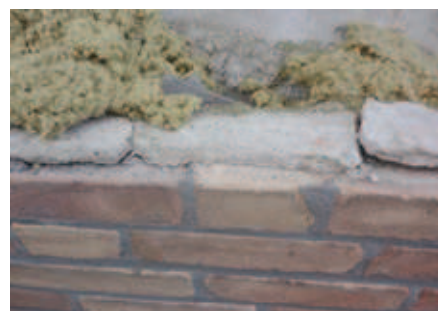
Het kopgevelonderzoek aan de Tubasingel stond onder leiding van ingenieur Maaïke Ebberink van Nieman-Kettlitz Gevel- en Dakadvies. Het was haar opgevallen dat er op de bakstenen die van het buitenspouwblad van de flat naar beneden waren gekomen, bijna geen specieresten zaten. En bij de eerste visuele inspectie vanuit de hoogwerker constateerde ze dat de spouwankers die uit het binnenspouwbladen staken, nog intact waren. Hier dus geen doorgeroeste spouwankers. Ebberink: "Aan die gedeeltelijk ingestorte gevel kon ik precies zien wat er mis was. Zonder instorting of zonder destructief onderzoek had ik dat nooit kunnen zien. Bij inspectie bleek dat er bij de bouw in 1965 te weinig spouw-

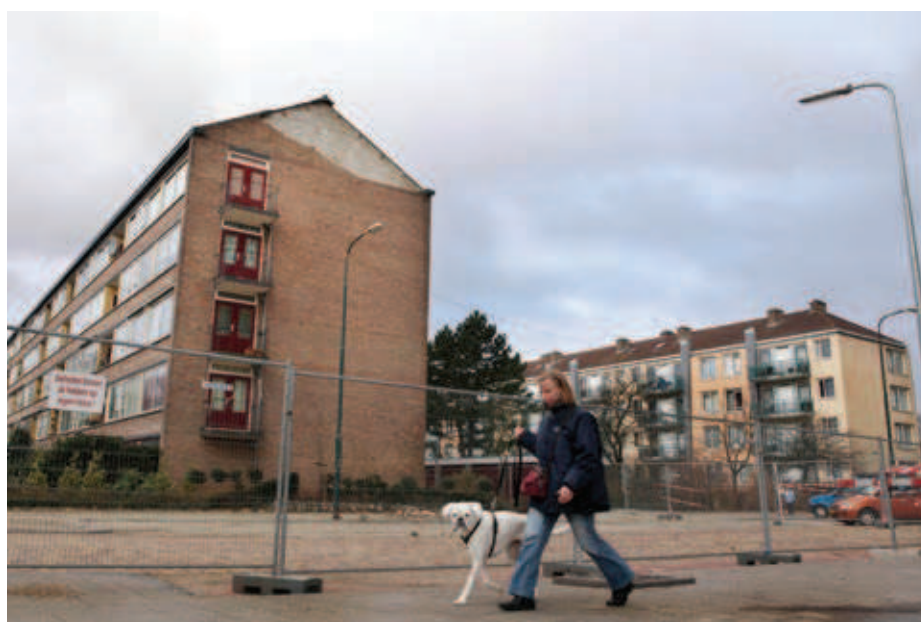
Tubasingel, Rijswijk, 6 januari 2012 (beeld: foto Vidomes)

Het is nu bijna twee jaar geleden dat van de kopgevel van een portiekflat aan de Tubasingel in Rijswijk het bovenste gedeelte van het metselwerk naar beneden kwam. Niemand werd geraakt door vallende bakstenen. Een aantal bewoners moest voor de zekerheid elders de nacht doorbrengen. Eigenaar van de flat, woningcorporatie Vidomes, met een bezit van 18.000 huurwoningen in en rondom Delft, liet een onderzoek uitvoeren naar de oorzaak van de instorting. Aanvankelijk stonden alle betrokkenen voor een raadsel, want de flat werd niet gerekend tot de complexen met risicovolle kopgevels. Ook Hans Blom, manager Techniek van Vidomes, was onaangenaam verrast. Blom: "We waren toen al begonnen om in samenwerking met adviesbureau Nieman-Kettlitz Gevel -en Dakadvies negentien wooncomplexen van meer dan vijf verdiepingen te controleren op gevaarlijke kopgevels. Het complex van de Tubasingel viel buiten die categorie, maar liep niettemin zware stormschade op. Op basis van dat signaal hebben we onze
