Stormschade aan luifelconstructie door onvoldoende bevestiging

Bij een complex in het westen van Friesland bezwijkt tijdens een storm een deel van de luifelconstructie en valt een gedeelte van een ligger naar beneden. De bevestiging van de stalen eindliggers aan de houten consoles blijkt na onderzoek bij lange na niet voldoende.

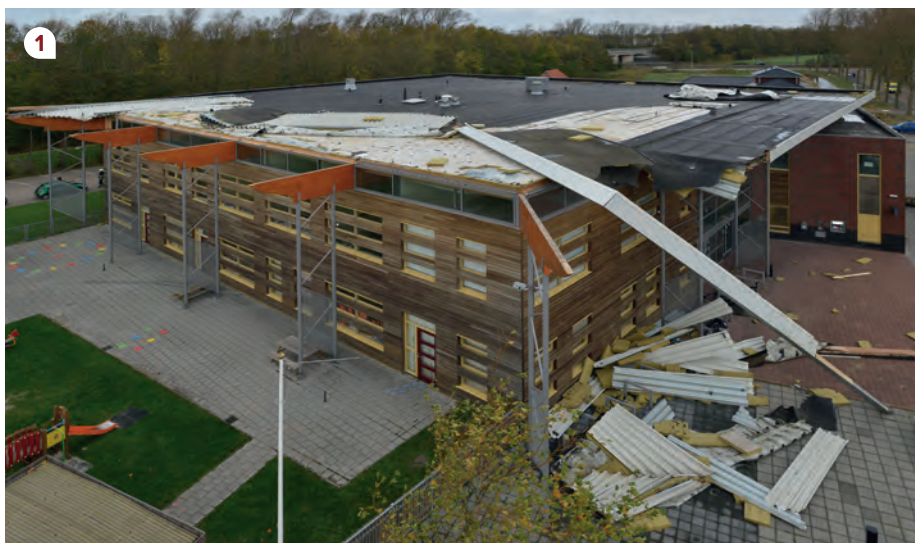
1 // Een deel van de luifelconstructie is tijdens een windvlaag tussen de 34 en 39 m/s bezwaken als gevolg van een opwaartse windbelasting. 2 // Het hoekdetail, zoals dat na het incident is aangetroffen. Er is slechts één aangelaste hoeklijn zichtbaar; de andere hoeklijn is bij de lasnaad afgebroken. 3 // Ter plaatse van de gevel zijn stalen hoekprofielen aan een gelamineerde houten gevelligger bevestigd. De 4,5 meter tussen rand- en eindligger is dichtgelegd met geprofileerde stalen dakplaten. 4 // Ter plaatse van de dakrand zijn zware stalen liggers (eindliggers UNP 240) door middel van aangelaste strips en houtdraadbouten bevestigd aan de gelamineerde houten consoles. 5 // De bevestiging van de stalen eindligger aan de houten consoles moet aanzienlijk zwaarder worden uitgevoerd. Met een hulpconstructie kunnen de liggers verder naar binnen toe bevestigd worden.

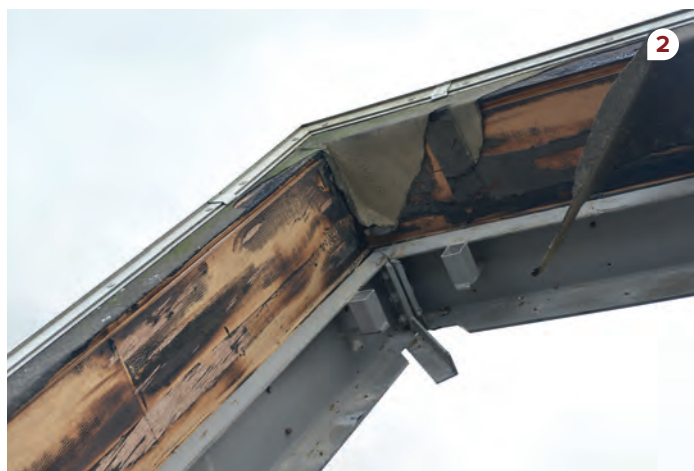
Daarbij komt dat de bevestiging op de hoeken anders is uitgevoerd dan op de tekening is aangegeven. Volgens de tekening zou elke eindligger door middel van een aangelaste hoeklijn en twee houtdraadbouten aan de console moeten zijn bevestigd. Op foto 2 is het hoekdetail te zien, zoals dit na de stormschade is aangetroffen. Er is slechts één aangelaste hoeklijn zichtbaar; de andere hoeklijn is ter plaatse van de lasnaad afgebroken. Verder is goed te zien, dat er geen gaten in de onderflens van de hoeklijn zitten. Met andere woorden: het is onmogelijk dat deze hoeklijn conform tekening was bevestigd aan de houten console. Gezien het feit dat de andere console ter plaatse van de lasnaad is afgebroken, is ervan uitgegaan dat alleen deze hoeklijn was bevestigd aan de houten console. Deze ene hoeklijn was niet in staat om de optredende belastingen op te nemen en is afgebroken. Of deze hoeklijn ook daadwerkelijk tijdens de betreffende storm is afgebroken, is niet bekend. Mogelijk of zelfs vermoedelijk is dit al eerder gebeurd, gezien de corrosie die zichtbaar is op de plaats van de breuklijn.

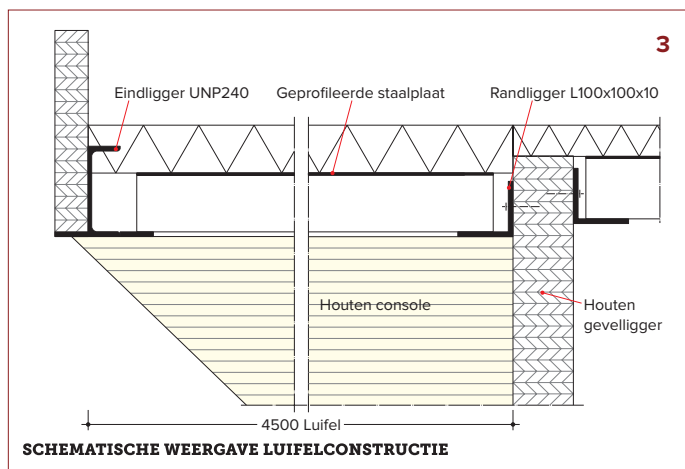
- stalen liggers (eindliggers UNP 240) door middel van aangelaste strips en houtdraadbouten bevestigd aan de gelamineerde houten consoles (afbeelding 4).
- In het midden van de gevel is de hartop-hartafstand tussen de consoles 9,0 meter en op de hoeken 12,2 meter.
- De eindliggers bestaan uit drie delen die onderling en op de hoeken met bouten aan elkaar zijn gekoppeld. Ter plaatse van de gevel zijn stalen hoekprofielen met houtdraadbouten aan een gelamineerde houten gevelliger bevestigd. De 4,5 meter tussen rand- en eindligger is dichtgelegd met geprofileerde stalen dakplaten, met daarop isolatiemateriaal en dakbedekking.
- De dak- en luifelconstructie zijn ter plaatse van de gevel constructief van elkaar gescheiden.

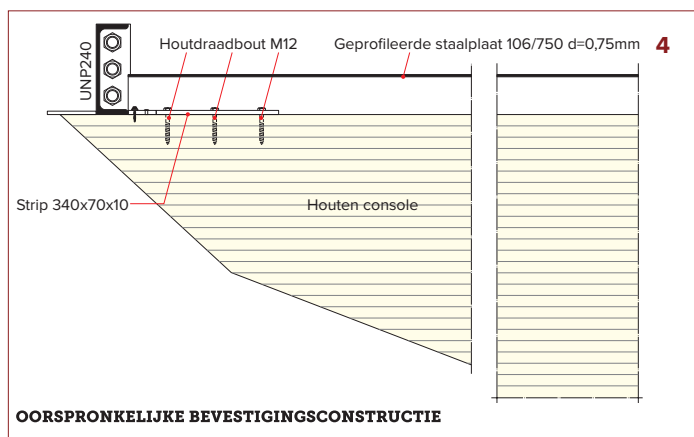
De berekeningen zijn uitgevoerd op basis van NEN 6702. De norm die tijdens de bouw van toepassing was. De belangrijkste conclusie die op basis van de berekeningen kan worden getrokken, is dat de bevestiging van de stalen eindliggers aan de houten consoles niet voldeed. De optredende trekkracht in de bevestigingsmiddelen blijkt vele malen groter – factor 3 tot 9! – dan de maximaal toegestane trekkracht.
