Verlijmde gevelplaten laten los

Vervormingen leiden tot splijtende achterconstructie

Tekst en beeld: Ir. J.H.Th.O. Kettlitz, Kettlitz Gevel- en Dakadvies

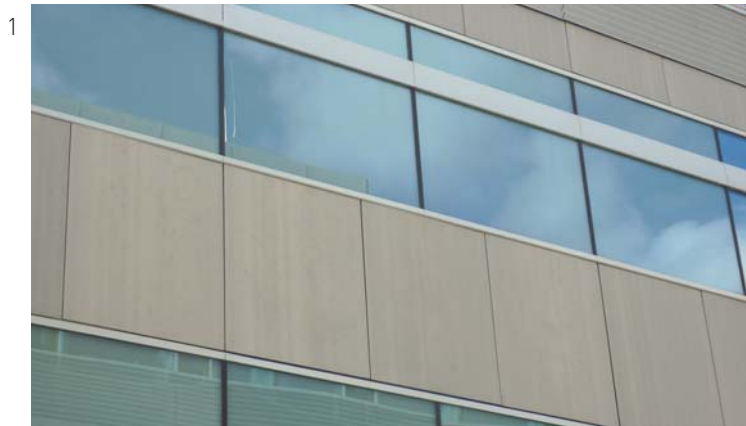
De licht schotelende platen zijn met enige kracht te verwijderen. De onthechting blijkt hierbij op te treden in het vezelcement. Op de achterliggende constructie blijft over de lengte van de lijmrups een dunne laag van dit materiaal achter. De houten stijlen blijken ter plaatse over hun hoogte vrijwel geheel doormidden gespleten te zijn. De spleet loopt hierbij via de gaten waarmee het hout aan de achterliggende constructie is bevestigd.

Deze situatie is ontstaan door de relatief grote vervormingen van de

1. Aanzicht van een deel van het kantoorgebouw.
2. Hier is duidelijk te zien dat sommige gevelplaten licht schotelen.
3. Gespleten houten achterconstructie ter plekke van een verticale voeg.
- 4/5. Achterconstructie na het verwijderen van een element. Vezelcementresten hechten nog aan het hout.

toegepaste gevelplaten door o.a. temperatuur- en vochtigheidsvariëaties, alsmede door de sterkte van het hout (houtkwaliteit).

De conclusie is dat door de min of meer starre lijmvverbinding van de vezelcementplaten aan de houten stijlen, deze stijlen bezwijken door het overschrijden van hun treksterkte als gevolg van het krimpen van deze platen door variaties in vochtgehalte en oppervlakte-temperatuur.
