NEDERLANDSE BRANDVEILIGHEIDSEXPERS OVER FATALE BAND GLENFELL TOWER

'DE RAMP IS TE GROOT EN TE ERNSTIG OM NU NIETS TE DOEN'

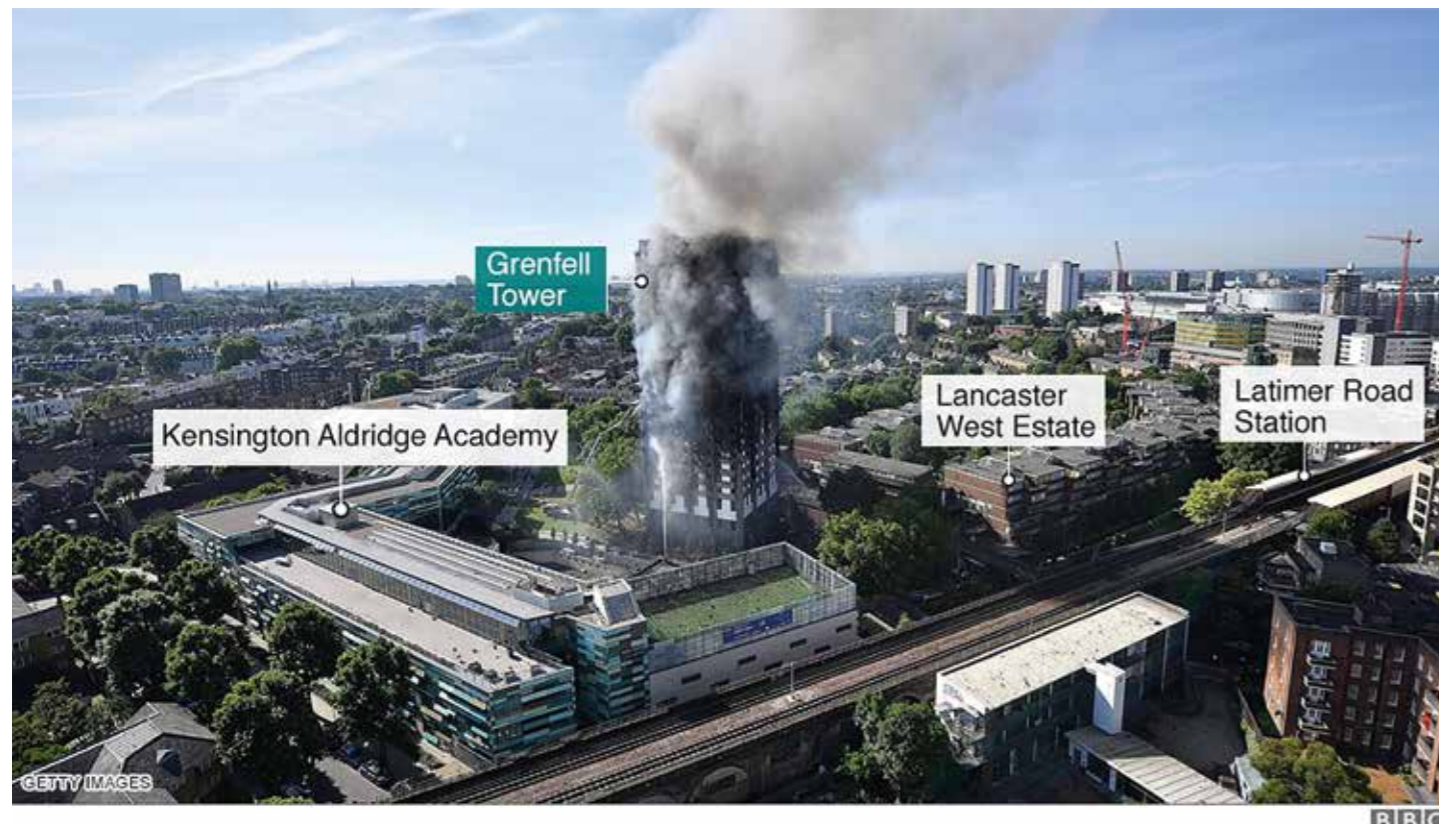
GRENPELL TOWER, 24 VERDIEPINGEN HOOG APPARTEMENTENGEBOUW IN NORTH-KENSINGTON LONDEN

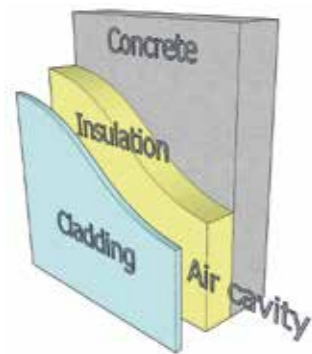
OPBOUW GEVEL GRENFELL TOWER: 3MM CLADDING (REYNOBOND PE), 50MM SPOUW, 150MM ISOLATIE (CELOTEX RS5000) EN 250MM BETONGEVEL.

Het lijkt erop dat deze alle drie aan de orde zijn bij de Grenfell Tower. Over de gevel als oorzaak: uit informatie van IFE (Institution of Fire Engineers – UK) blijkt dat de gevel een jaar geleden gerenoveerd is en niet voldeed aan de Engelse regelgeving. Het gaat hier om een aluminium composiet met een thermoplastische isolatie (daarmee wordt bedoeld: EPS). Aan welke aspecten de gevel niet voldeed, wordt niet vermeld door IFE. Vanwege de geringe massa van het aluminium plaatmateriaal is de kans van ontsteking van de gevelisolatie groot, bijvoorbeeld door een uitslaande vlam uit een daglichtopening. Gevelbranden komen vaker voor bij gevels die van brandbare isolatie zijn voorzien. Denk aan de gevelbranden in Dubai, maar ook in Duitsland en Frankrijk, waar 'natte' buitengevelisolatiesystemen populair zijn.”
