Meerwaarde van infrarood onderzoek en de risico's

TEKST: IR. C.J.A. NUIJEN, NIEMAN-KETTLITZ GEVEL- EN DAKADVIES BV

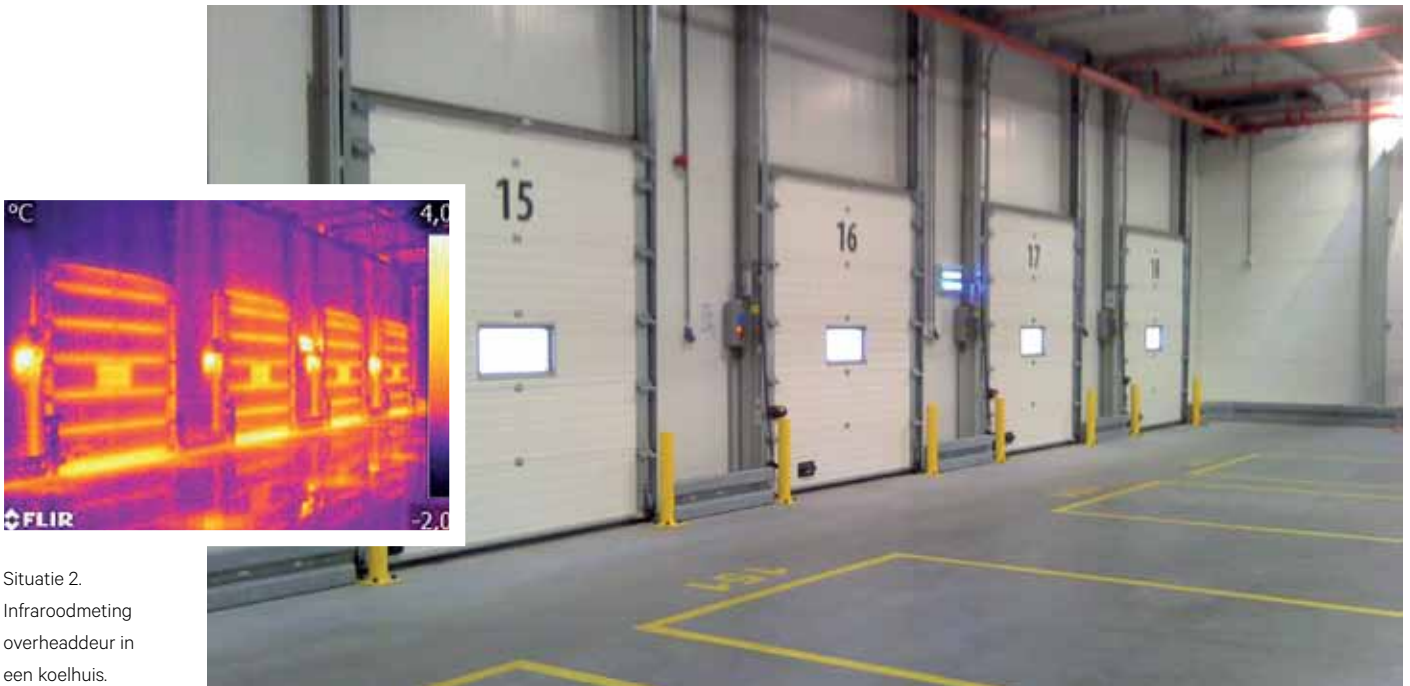
Situatie 2.
Infraroodmeting
overheaddeur in
een koelhuis.

thermisch zwakke plekken hebben. Een sprekend voorbeeld daarvan zijn overheaddeuren, zichtbaar in situatie 2. De scharnierende naden alsook de onderaansluiting vertonen enige afwijkende temperaturen die verwacht mogen en moeten worden. De ontbrekende aftekening aan de bovenzijde van de deuren laten hier juist zien dat de deuren goed sluiten en dus goed functioneren. Kennis van de constructie is onontbeerlijk voor een juiste beoordeling. Situatie 3 laat daarbij een situatie zien waarbij alleen met kennis van de onderconstructie een zinnig antwoord gegeven kan worden op de vraag waardoor de weergegeven aftekening kan ontstaan.

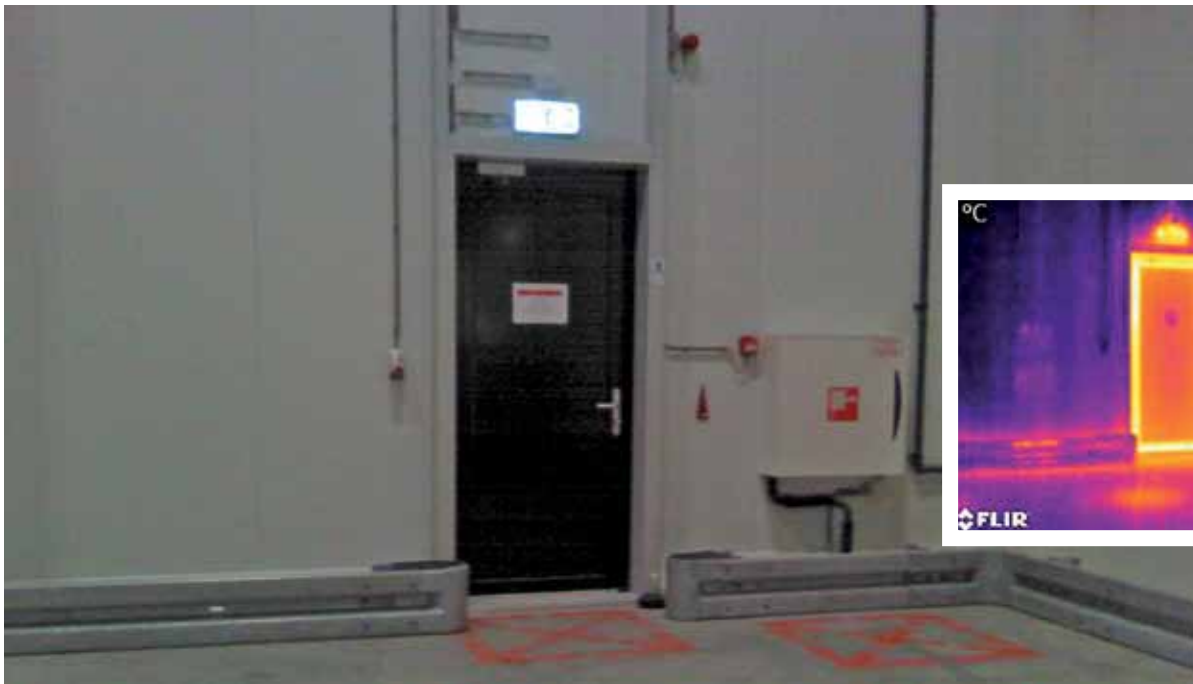
Situatie 1: Nooddeur in een koelhuis uitgevoerd in aluminium, sandwichpanelen met stalen huid.

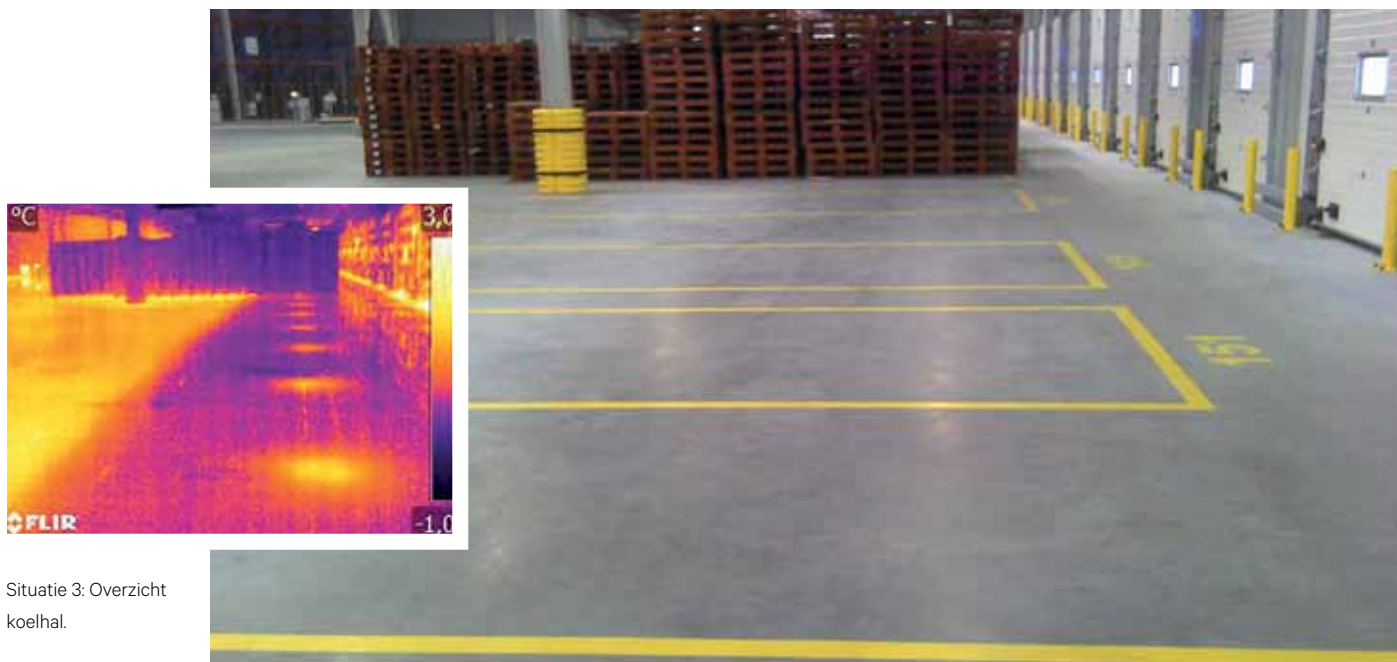
Situatie 3: Overzicht koelhal.
