Is meten wel altijd weten?

Ir. J.H.Th.O. Kettlitz, Nieman-Kettlitz Gevel- en Dakadvies B.V.

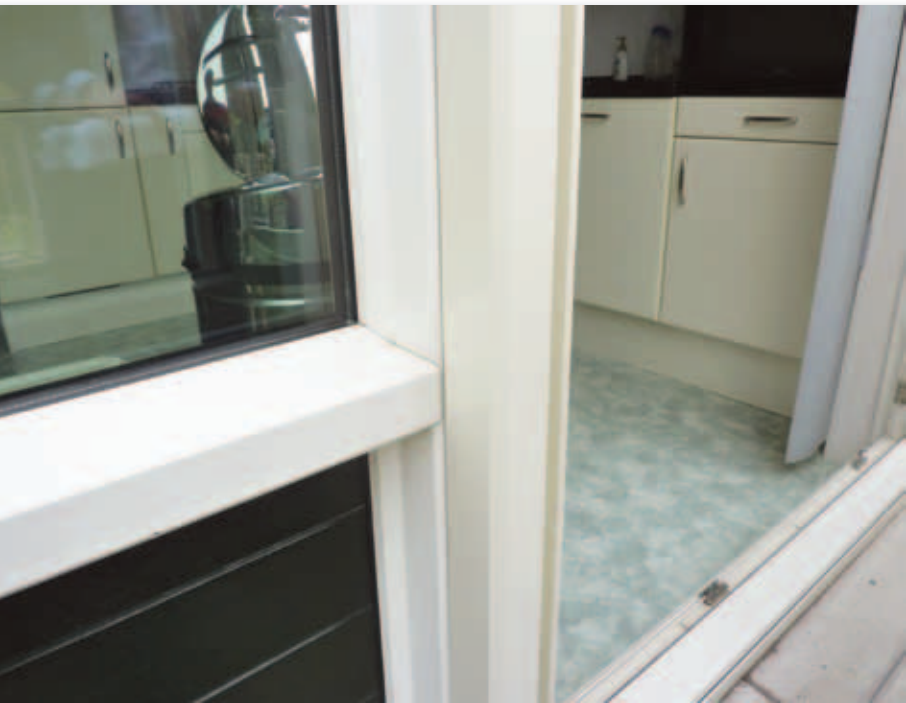
◀ *Kleurverschil bij een wit kunststofkozijnen. Bij lichte kleuren zijn kleine, gemeten kleurafwijkingen ook daadwerkelijk zichtbaar; bij meer donkere kleuren is dat niet zo.*

Het eerste voorbeeld betreft kleurverschil. Er moest een gevel worden gerealiseerd in de huiskleur van het betreffende bedrijf. Hierbij was een toelaatbare afwijking in zogenaamde CieLab-eenheden aangegeven. Om één of andere reden was deze gekwantificeerde eis nooit bij de gevelbouwer terechtgekomen en werd deze hier pas bij oplevering mee geconfronteerd. Bij nameting met een kleurmeter bleek het gemeten kleurverschil groter dan was voorgeschreven. Met het menselijk oog was dit verschil echter niet te zien: voor de waarnemer was de toegepaste kleur exact gelijk aan de voorgeschreven kleur. Toch werd de gevel afgekeurd en vervangen. Schade bedroeg enkele tonnen.

Is dit terecht of onterecht? Een kleurmeter en een indeling van kleuren met (toelaatbare) afwijkingen is bedoeld om afspraken en discussies over kleuren meetbaar en kwantificeerbaar te maken. Het is een ondersteunend middel. Hiervoor zijn verschillende methodieken ontwikkeld die allemaal een benadering zijn van hoe wij kleuren ervaren. Niet minder maar ook niet meer dan dat.

Bij het onderhavige voorbeeld werd het ondersteunende middel echter belangrijker geacht dan de realiteit, namelijk de ervaring van het menselijke oog. Men was de mening toegedaan dat het (onzichtbare) kleurverschil te groot was terwijl het enige dat men werkelijk had aangetoond het feit was dat de kleurmeters en achterliggende methodiek slechts een benadering van de werkelijkheid zijn.

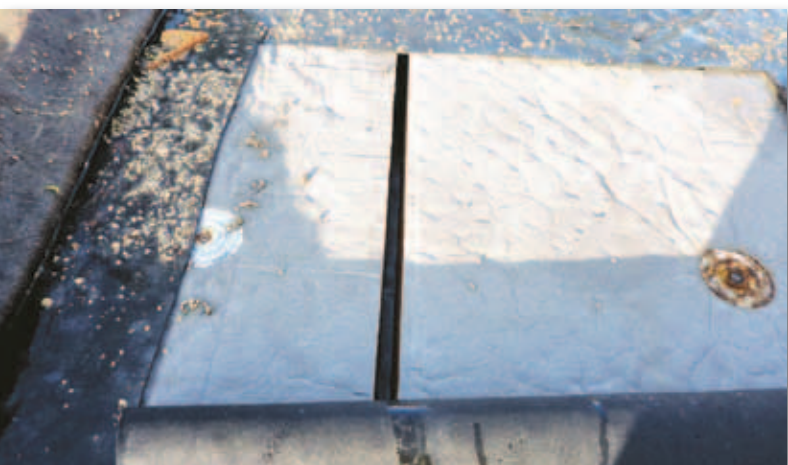
Gekrompen platdakisolatie.

Het tweede voorbeeld betreft platte daken afgewerkt met isolatie en dakbedekking. Een Duitse belegger wilde de betreffende hallen van meer dan vijf jaar oud aankopen. Om inzicht in de conditie van de gebouwen te krijgen liet deze een aantal onderdelen onderzoeken zoals de genoemde daken. Een gerenomeerd bedrijf deed een aantal insnijdingen en constateerde dat de isolatie en dakbedekking correct waren aangebracht en nog in een goede conditie verkeerden. Voor de zekerheid werden enkele stukken isolatie meegenomen en onderworpen aan een versnelde verouderingstest. Hierbij bleek een ongeoorloofd grote krimp op te treden. De conclusie van dit bedrijf was dat de isolatie niet aan de vigerende eisen voldeed en raadde de belegger aan op basis van dit resultaat een korting bij de aankoop te bedingen of anders van de koop af te zien.

Een isolatie, die dus in de praktijk niet kromp maar bij een versnelde simulatietest wel, werd afgekeurd. Het gedrag van het materiaal in de praktijk werd ondergeschikt geacht aan het gedrag hiervan in een laboratorium! Dit is natuurlijk misplaatst en getuigt van een totale overschatting van de waarde van versnelde verouderingstesten. Men had immers niet aangetoond dat de isolatie niet voldeed, maar dat de test niet overeenkwam met de praktijk. Dat de (genormeerde!) testmethode niet klopte omdat de uitkomst in werkelijkheid het tegenovergestelde was van de werkelijkheid!

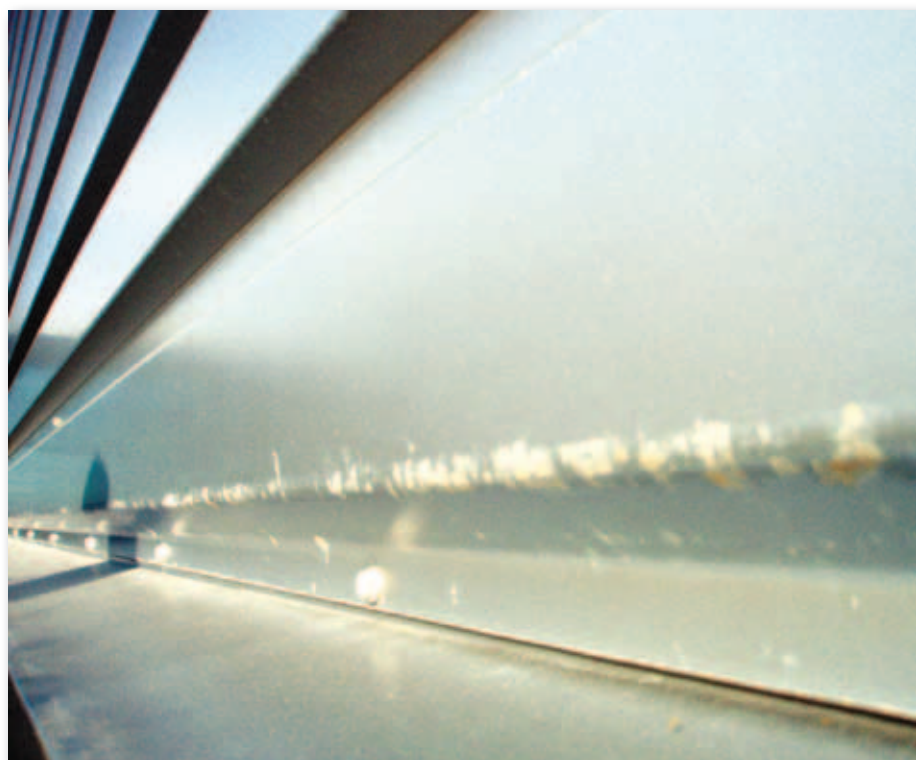
Corroderende gevelplaat drie jaar na oplevering. Op basis van een corrosie-test voldeed het materiaal maar in de praktijk niet en dus moest er volgens de leverancier sprake zijn van een locale agressieve atmosfeer. Na het gedurende langere tijd nemen van luchtmonsters bleek dit echter niet het geval te zijn.
