TOP
10

BRANDVEILIGHEID

HERGEBRUIKTE GEBOUWEN IN NEDERLAND

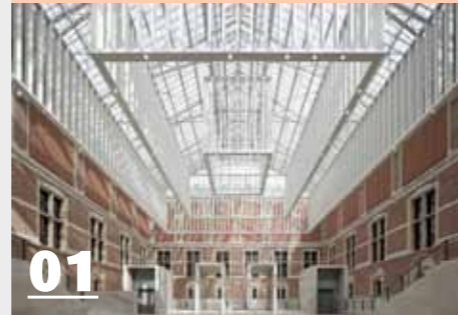
01

Misschien is het raar om in dit geval van hergebruik te spreken, maar een grootschalige reno-vatie heeft het Rijksmuseum zeker ondergaan. Daarbij is de kwaliteit van het gebouw verhoogd, je zou kunnen zeggen dat het gebouw is verduurzaamd voor de toekomst. Dat geldt ook voor de brandveiligheid en de daaraan gekoppelde vluchtveiligheid.

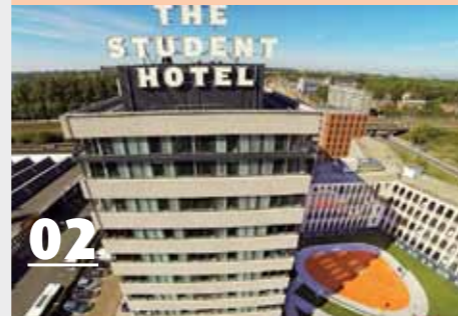
02

Student Hotels zijn er al in Amsterdam, Rotterdam, Den Haag en Luik. Momenteel wordt Student Hotel in Enschede ontwikkeld. Het hotel is bedoeld voor kort verblijf van (buitenlandse) studenten, variërend van enkele dagen tot enkele maanden. In Enschede wordt daarvoor een bestaand universiteitsgebouw omgebouwd naar een logiesfunctie

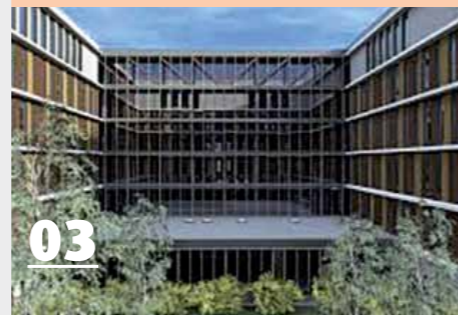
03

Het Reinier de Graaf Gasthuis in Delft is bezig met een ingrijpende facelift en uitbreiding. In de uitbreiding van het ziekenhuis worden verpleegafdelingen en technische ruimten uitgerust met een hoge druk watermistinstallatie. Met een dergelijke installatie kan een beginnende brand snel onder controle gehouden worden met relatief weinig water.

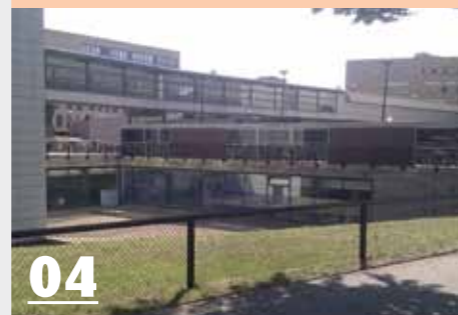
04

Het Radboud Universitair Medisch Centrum in Nijmegen is een complex van gebouwen. Voor al deze gebouwen, en ook voor mogelijk toekomstige nieuwbouw, is een visiedocument opgesteld ten aanzien van brandveiligheidsdoelen en de uitwerking hiervan. Die doelen gaan verder dan de publiekrechtelijke doelen. Niet alleen persoonlijke veiligheid speelt een rol, maar ook schadebeperking, bedrijfscontinuïteit en imagoschade zijn meegewogen.

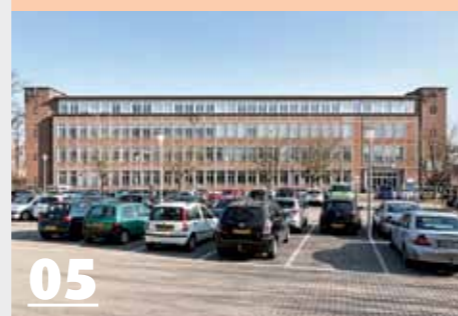
05

Het Dikkerscomplex maakt deel uit van het voormalige Stork industrieterrein, dat herontwikkeld wordt als het 'Hart van Zuid' in Hengelo. In het Dikkerscomplex zijn diverse instellingen gehuisvest. Rekening houdend met het specifieke gebruik kon hier de oorspronkelijke industriële draagconstructie in het zicht blijven, zonder brandwerende bescherming. Daartoe zijn wel extra installatietechnische en organisatorische voorzieningen getroffen. Een mooi voorbeeld van de integrale 'BIO'-benadering van brandveiligheid.

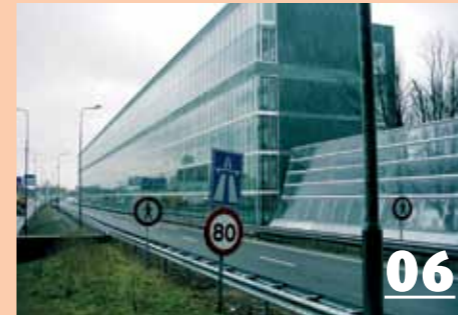
06

Het woongebouw aan de Leeuw van Vlaanderen straat in Amsterdam bestond uit vier verdiepingen portiekwoningen langs de A10. Het woongebouw kreeg een geheel nieuwe gecombineerde galerij-portiek ontsluiting en is met twee lagen staalframebouw opgetopt. Vanwege de hoge geluidbelastingen zijn de galerijen aan de A10 afgesloten met vliesgevels. Omdat hierin geen verzwakkingen in de vorm van te openen voorzieningen konden worden toegevoegd en er wel een RWA-installatie noodzakelijk was, is hier gekozen voor langsventilatie: tunnelventilatie in de afgesloten galerijen dus.

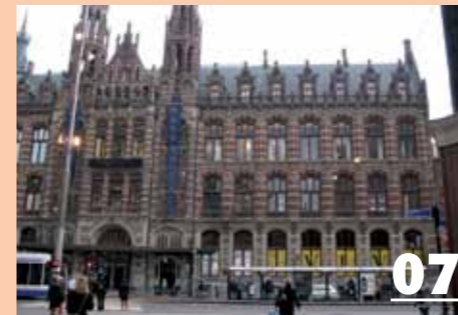
07

Magna Plaza Amsterdam is een vroeg voorbeeld van hergebruik. Dit voormalige hoofdkantoor van Amsterdam is al meer dan dertig jaar als winkelcentrum in gebruik. Vanwege het open karakter in het pand en de wens om het oude gebouw in ere te houden is hierin een sprinklerinstallatie toegepast.

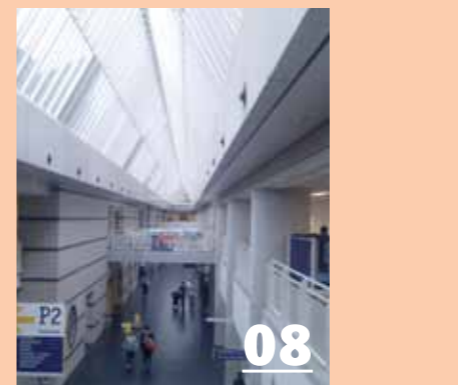
08

Het Onze Lieve Vrouwe Gasthuis Amsterdam is niet zozeer een voorbeeld van hergebruik van een bestaand gebouw, maar wel van een maatwerkoplossing voor bestaande gebouwen die via besloten verkeersruimten (atria) met elkaar verbonden worden. In dit geval zijn de verkeersruimten ingezet als buffer tussen de brandcompartimenten, waardoor aan de scheidingsconstructies van die brandcompartimenten minder zware eisen gesteld konden worden.

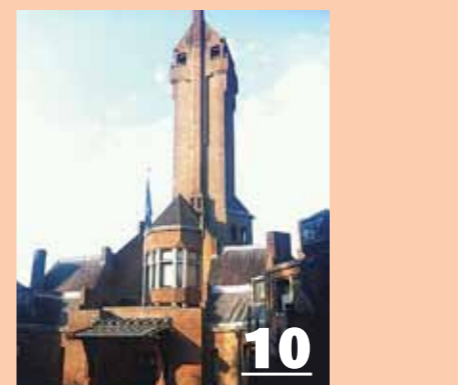
10

Bij de renovatie van een monument is het altijd zoeken naar creatieve en innovatieve oplossingen als het gaat om brandveiligheid. De randvoorwaarden kunnen flink in de weg zitten waardoor voor de hand liggende oplossingen niet mogelijk zijn. Zo zijn brandscheidingen in het Jachthuis Sint Hubertus zoveel mogelijk aangebracht in overeenstemming met de bestaande historische elementen. Van zware teakhouten deuren is de brandwerendheid opgevoerd met behulp van een opschuimend verfsysteem.
